АНАЛИЗ ПОВРЕЖДАЕМОСТИ ЗАЗЕМЛЯЮЩИХ УСТРОЙСТВ ПОДСТАНЦИЙ “АЗЕРЭНЕРЖИ” И МЕРЫ ПРЕДОТВРАЩЕНИЯ.

АГАЕВ А.Д., ГУЛИЕВ З.А., АБДУЛЛАЕВ А.К.

Сумгаитский Государственный Университет

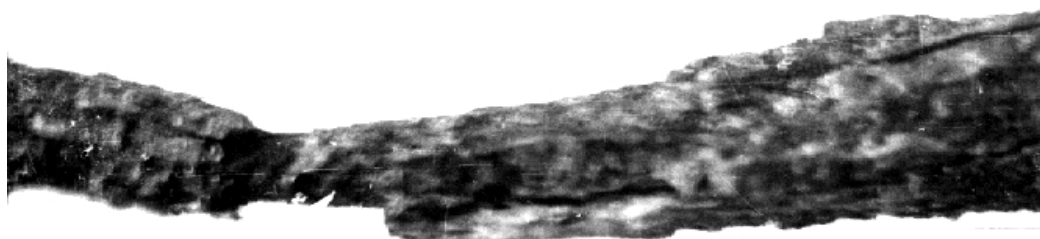
Рис.1. Заземляющая катанга (увеличенно).

На фотографии (рис.1.) изображен горизонтальный элемент, состоящий из катанги диаметром 16 мм, взятый с подстанции 539 напряжением 35/10кВ.

На месте входа в землю ЗП выкапывается яма глубиной 0,3 м и диаметром 0,3 м. Извлеченный грунт смешивался с глиной, добавлялось обработанное трансформаторное масло. Полученную смесь после перемешивания засыпали обратно в яму и уплотняли. Трансформаторное масло за пределы ямы практически не распространяется. По этому способу ЗП будет защищаться от влаги.

Второй способ осуществляется следующим образом: Для тонкодисперсных грунтов высота капиллярного поднятия масла составляет 1,5-4,5 м, что при средней длине ЗП 0,5-1 м обеспечит нахождение масла по всей длине заземлителя. В то же время необходимо ограничить горизонтальное передвижение масла от заземлителя с целью снижения загрязнения окружающей среды (2). Это достигается засыпкой вокруг ЗП слоем средне- и крупнозернистого песка, для ограничения масла должно быть 5-7 см. При такой обработке грунта трансформаторным маслом оно будет постепенно удерживаться у поверхности ЗП, обеспечивая постоянную защиту металла от коррозии.

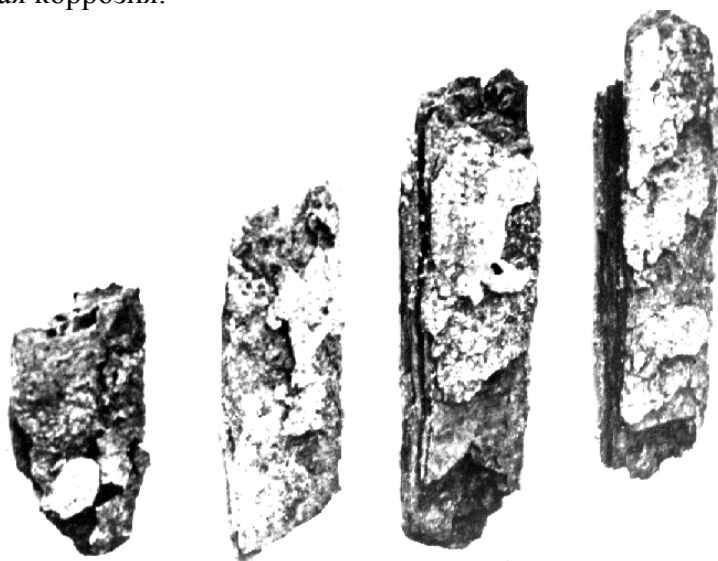
Рис.2. Заземляющая полоса п/ст Пута.

ЗП, состоящий из полосовой стали размером (40X4) мм, и взятый с подстанции «Пута» напряжением 110/35/10кВ, показан на рис.2.

Опыт электростанции показывает, что преобладающей причиной повреждения ЗУ является почвенная коррозия.

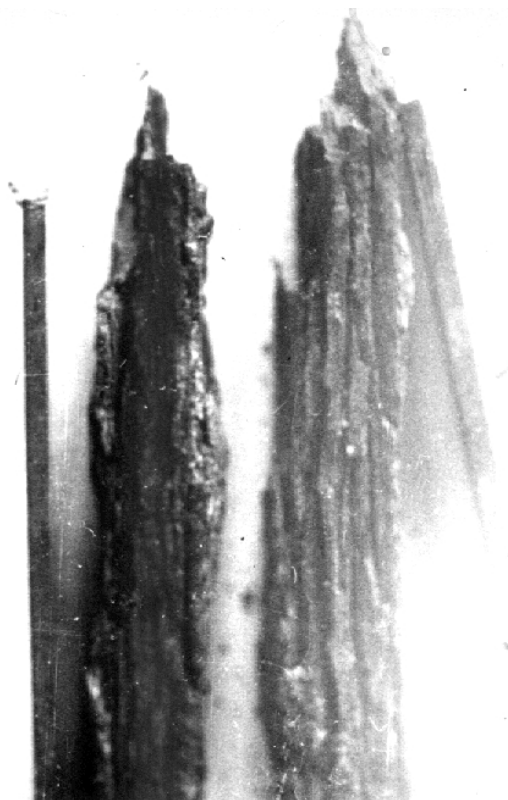
Рис.3.

При проверке выяснено, что такие поврежденные ЗП из стальных полос размером (40X4) мм и (50X4) мм, состоят из слоев, образовавшихся в результате действия коррозии и увеличивающих толщину стальных полос примерно в 3-5 раз по сравнению с их толщиной до использования их в качестве заземлителя (рис.3.). ЗП из круглой стали диаметром 16 мм превышает предыдущий диаметр в 3-4 раза (рис.4.). Произведены измерения омических сопротивлений и представлены в таблице.
